東京メトロ半蔵門線九段下駅 ベビーカー挟まれ事故について

1. 事故の概要

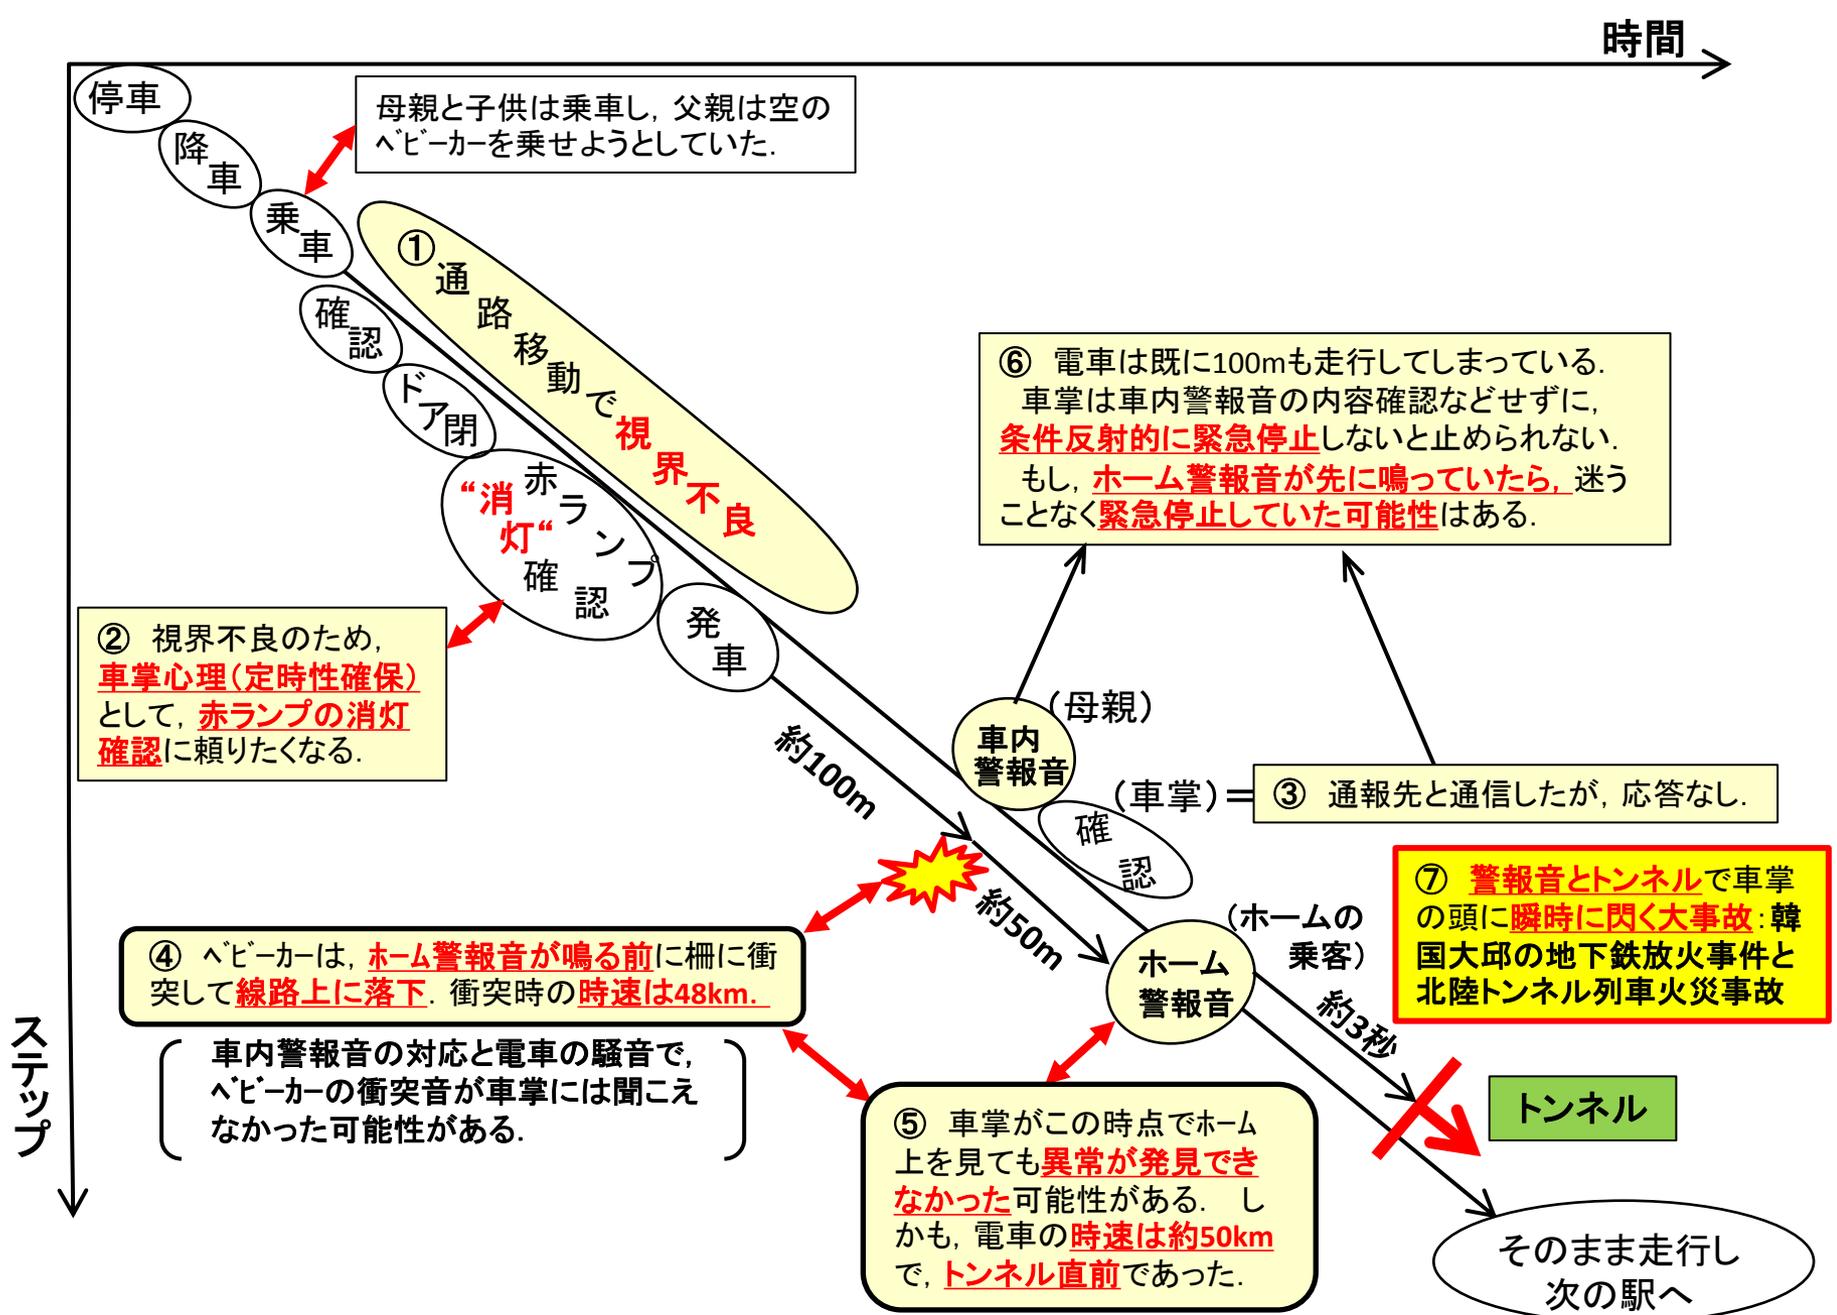
図1 事故の時系列進行図

図1は、事故に至るまでの経過を理解しやすくするため、横軸に時間、縦軸にステップ（段階）をとり、45度の斜めの線上に生じた事柄を、段階を追って記述している。さらに、事故に係る事象の説明や周囲の状況なども、図中に合わせ記載している。

しかし、東京メトロが、JR東日本のような電車が自動停止するホーム上の非常ボタンを導入していない理由として、「火災を想定し、危険度の見極めと緊急停止の判断を乗務員に委ねる」と説明しているが、今回の事故のように、電車が発車してしまった後に、車掌が一人で100m先の6号車内の警報音の異常内容を数秒の間に確認して非常停止の判断を下すことは、いくら訓練を受けていても時間的・空間的に無理で、条件反射的に非常停止させない限り、電車を止めることはできないと思われる（図1-③ & ⑥参照）。

体的な異常を確認できなければ、地下鉄トンネルが間近に迫っていることもあり、この時点で「次の駅で対応」という判断をしても無理からぬ状況ではある（図1-④ & ⑤ 参照）。

今回の事故に乗務していた車掌も、上記2つの火災事故については徹底した教育がなされてきたはずである。マスコミ報道では「気が動転し、緊急停止をためらってしまった」と車掌が話しているとされているが、ホーム警報音で緊急停止すれば、トンネル直前に迫っていた電車はトンネル内で停止することになる。もし、警報音が車両火災を示すものであったとすれば、この方が大惨事になる可能性があり、そのまま走行して次の駅へ行く方が「正しい判断」であったともいえる（図1-⑦ & 図2-④ 参照）。

電車が駅を発車した後に異常を知らせる警報音が鳴った場合、図1で示すように乗務員が異常を確認していたのでは事態の進行の方が速くて間に合わない。人間の能力に限界があるからで、乗務員が条件反射的に電車を非常停止させるマニュアルとするか、JR東日本のようにホーム上の非常停止ボタンが押されれば自動的に電車が停止するシステムにするしかない。

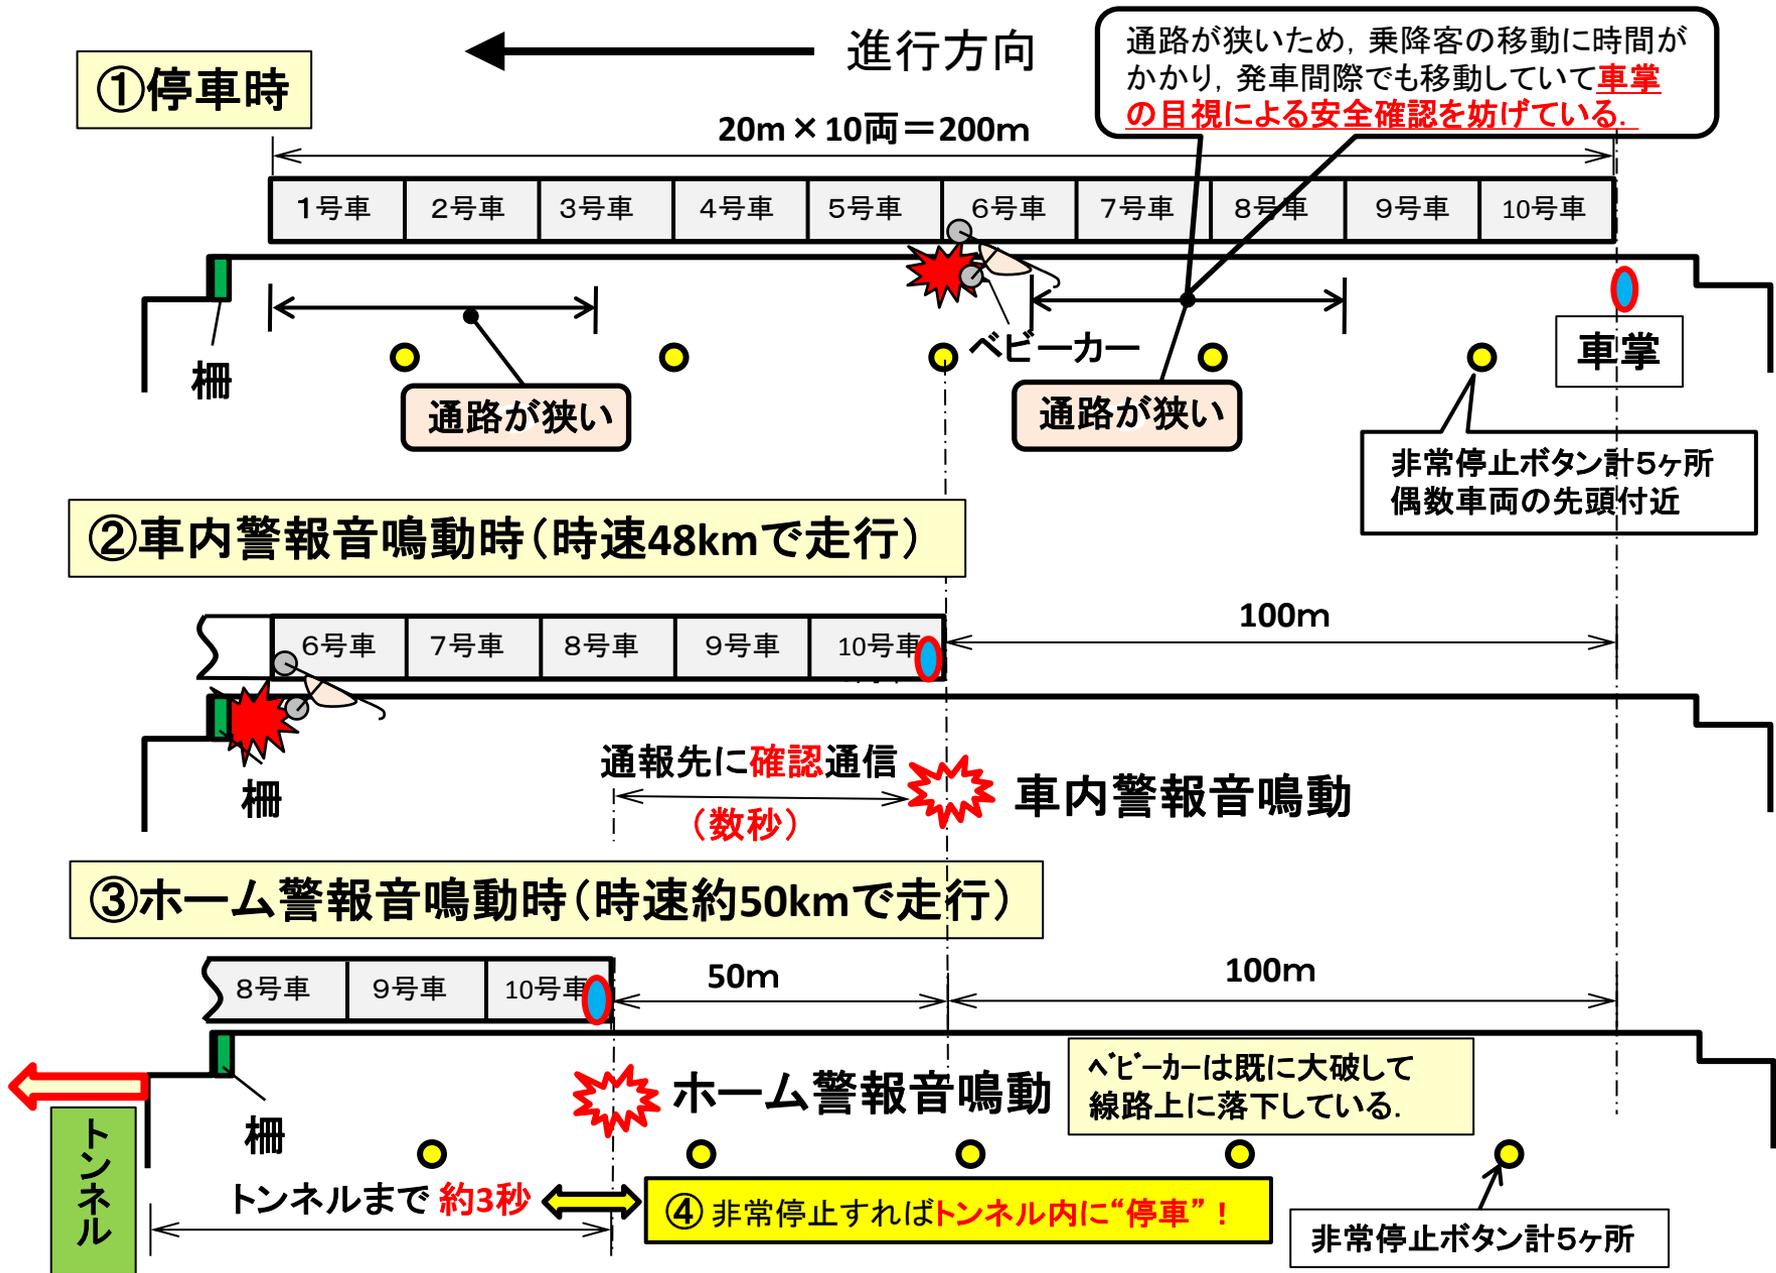
図2 事故時の時系列進行平面図

図2は、停車時、車内警報音鳴動時、ホーム警報音鳴動時の3つにわけ、車両の具体的位置や動きを平面図で示している。図1と合わせてみると、事故がよりよく理解できる。

渋谷と東武スカイツリーラインを結ぶ半蔵門線には観光客の人気スポットが多いため利用客が多く、事故の起きた3時頃でも相当数の乗降客がいる。しかも、九段下駅は連絡階段がホームの中ほどにあるため、階段の壁や支柱のあるところはホームの通路が極端に狭い。事故のあった6両目の車両の中央から8両目後方端までがまさにこのようになっている。電車が着いた後の乗降客の移動に多くの時間を要している。

九段下駅のホームは真っ直ぐで、ホームの線路側の端に人がいなくなってしまうと視界が大変よい。そのため、車掌が安全を確認するための監視カメラモニターは、「1・2号車」と「3・4号車」用の2つしかなく、事故の起こった「6号車」付近の状況を監視する監視カメラモニターがない。しかも、事故の起こった3時頃は乗降客がラッシュ時と比べて少ないため、ホーム中央付近において安全確認を行うホーム駅員もいなかった。

そのため、車掌から約100m先の事故を起こした6号車の安全は、上述の乗降客移動に伴う「視界不良」の中、車掌による10号車後方端からの目視による安全確認と車両の上部にある赤ランプの“消灯”確認の2つに頼っていた。

乗降客数は変えられないし、乗降客のスムーズな移動を妨げている通路の狭さも構内の大改造が必要なため直ぐには解消できないが、「5・6号車」用の監視カメラモニターの増設、あるいはホーム駅員の配置は簡単に出来る。

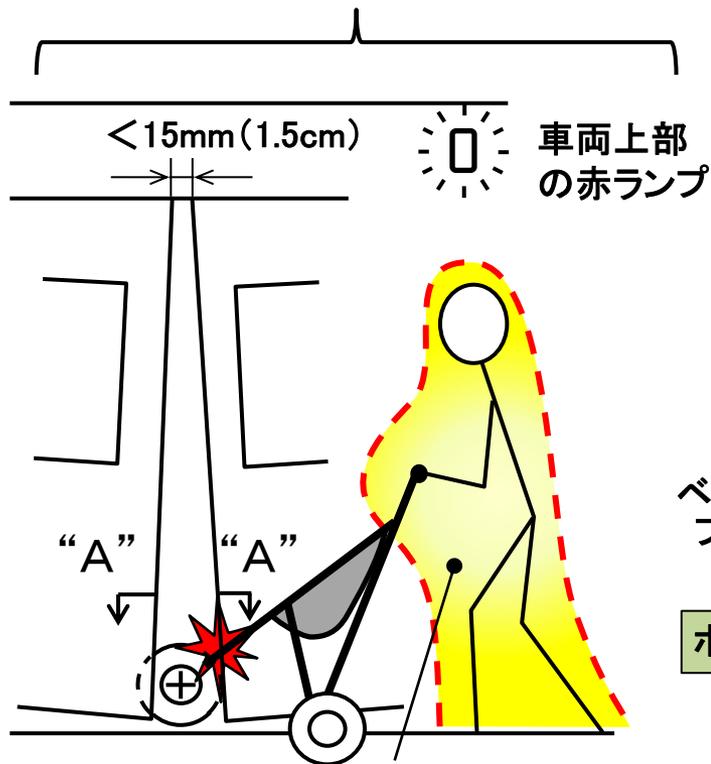
図3の左側の図で示すように、東京メトロの電車は、ドア上部の隙間が15mm(1.5センチ)よりも狭くなると、たとえ挟まれ物があったとしても、センサーが「挟まれ物がなく、ドアが閉まった」と判断してしまい、車両上部の赤ランプが消えてしまう(図3-①参照)。

① ドア上部の隙間が15mmより狭くなると、今回の事故のように挟まれ物があったとしても、センサーが「挟まれ物がなく、ドアが閉まった」と判断し、車両上部の「赤ランプ」が消える。

危険感知領域
(ベビーカーまで及んでいない)

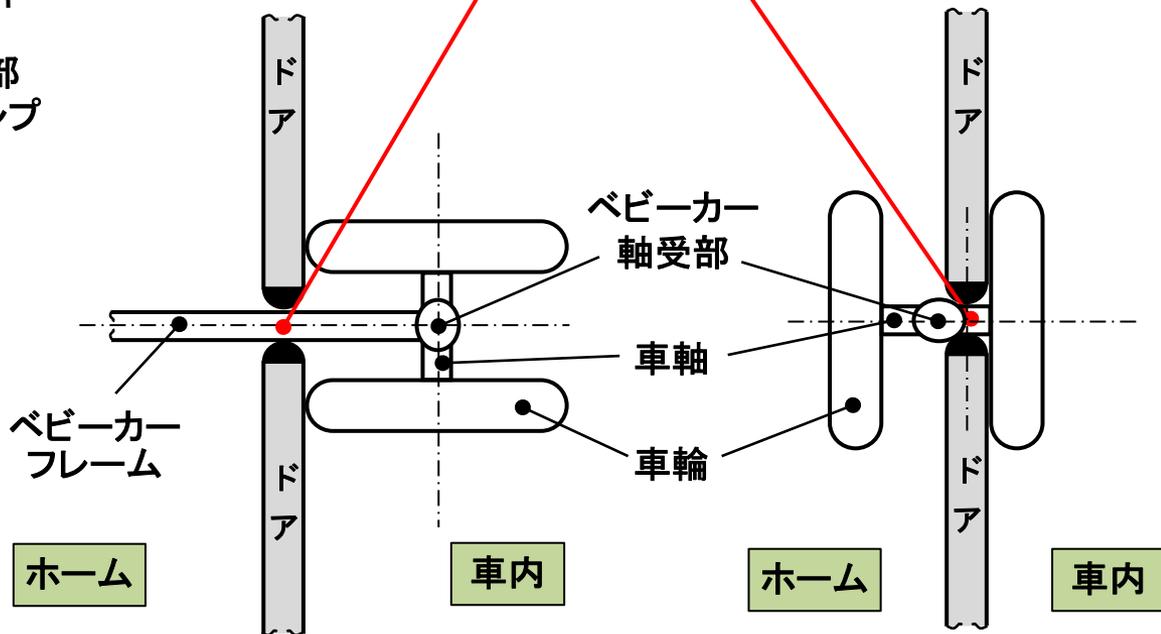
“A” - “A” 矢視図

それは、同図の右側の“A”-“A”矢視図(1)と(2)に示すように、ドアに挟まれたベビーカーのフレームや車軸が細いため、電車ドアの上部のスキマがセンサーの検知限界15mm(1.5センチ)を下回ってしまうことによる。図3-②で述べているように、この部位の太さが事故の「鍵」を握っている。

しかし、古いものや輸入品の一部は図3の“A”-“A”矢視図に示すようにベビーカーのフレームや車軸が細いままであり、今回の事故の再発が懸念される。ベビーカーの所有者に広く注意喚起するとともに、問題の部位を太くする簡易改造法の普及や電車ドアの検知能力向上を早急に進める必要がある。

② フレームと車軸の太さが事故の「鍵」

(1) フレーム挟まれ事故
(今回の事故)

(2) 車軸挟まれ事故

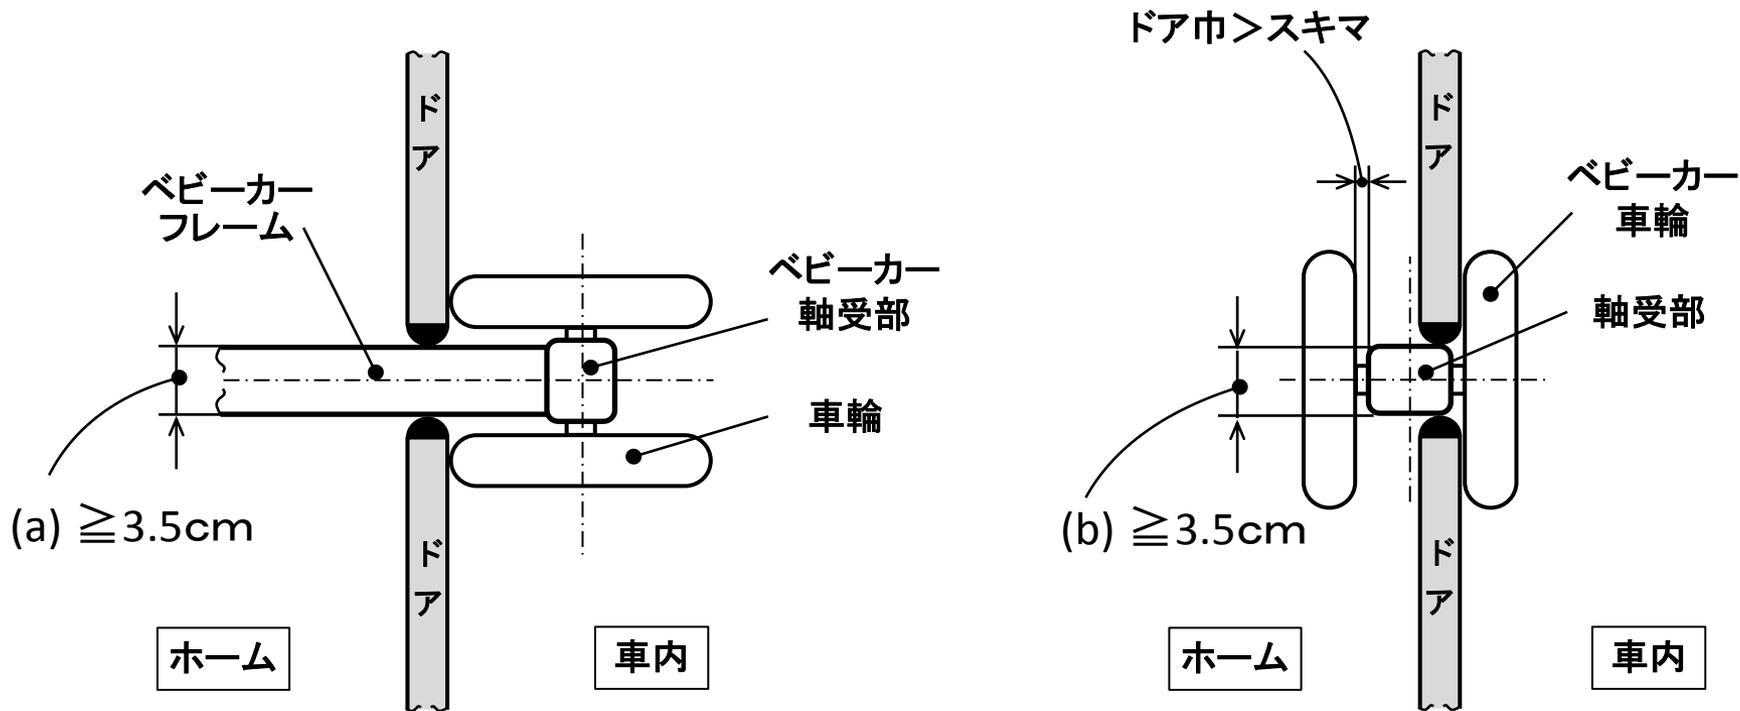
図4 対策後の挟まれ事故平面図

日本では、上述のように、挟まれた物が細いため電車のドアがそれを検知できないことが原因で起こった過去のベビーカー事故を踏まえ、2009年と2015年に製品安全基準が見直され、ベビーカーのステップより下のフレーム及び軸受部の寸法(図4の(a)と(b)で示す寸法)を太くし、これらがドアに挟まれても、そこに3.5センチ以上の隙間ができるような設計にするよう規定している。

図4に製品安全基準に従って対策された後のベビーカーの改良フレーム及び改良車軸が電車のドアに挟まれる事故の様子を平面図(1)と(2)に示す。
