放射能汚染土埋設における安全性の実証的検証

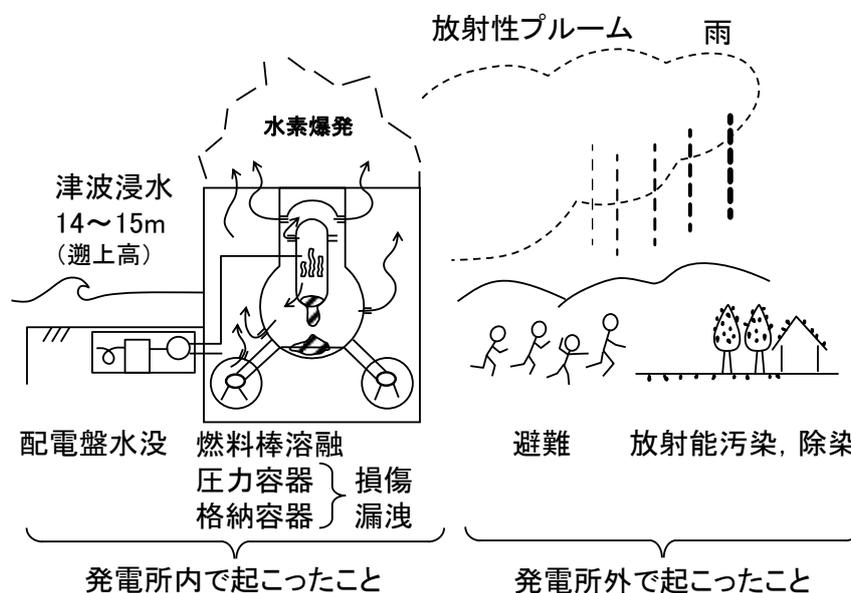
図1 福島原発事故で起こったこと

2011年に東京電力福島原子力発電所で事故が起こった後、危険学プロジェクトでは、避難、放射性物質による汚染、除染、帰還などについて考えてきた。図1は福島原発事故で起こったことを描いたものである。事故当時は、発電所の中で何が起こったかということばかりに注目が集まったが、本当に大変なのは発電所の外で起こったことだった。原子力発電分野の最大の問題点の一つが、事故が起こることを想定しなかったために、事故後必要になることについて何も準備をしていないし、まして考えてもいなかったことである。結局、事故への備えが不十分だったために8年経った今もまだ多くの人が帰還できずに苦しんでいるのは前述したとおりである。

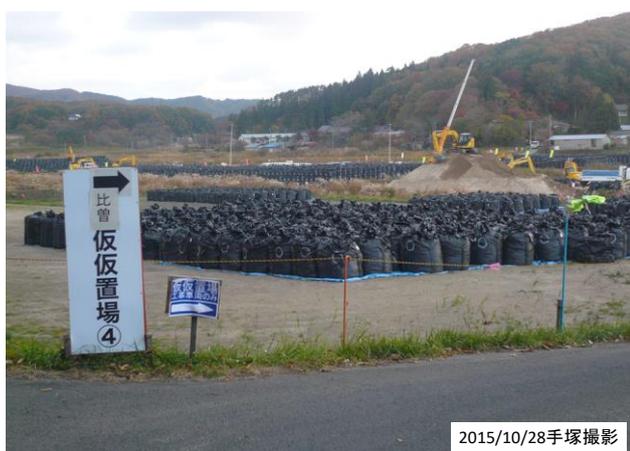
写真1 危険学プロジェクトの除染実験場所
近くの比曽仮置場

写真1は除染実験場のある福島県飯舘村比曽地区の2015年10月時点の状況である。地区中心部の水田には汚染物質の詰まったフレコンバッグが山積みされていた。中間貯蔵施設が決まらないために、除染作業で集めた汚染土等を仮置場と称してそこに保管しているのである。仮置場さえ決まらないため、被災地のいたるところでこのような光景が見られる。それぞれの場所に汚染物質を埋設して処理することを考えていけば、このようなことにはならなかったと考えられる。

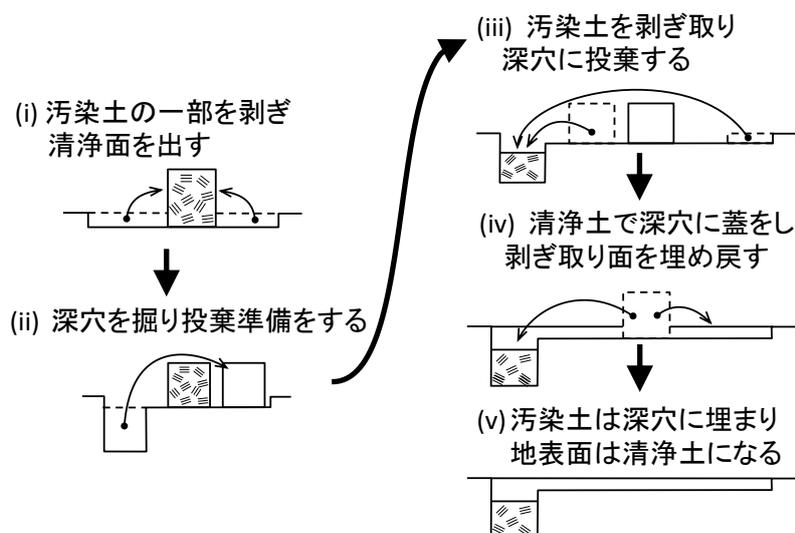
図2 その場処理の深穴埋め除染実験の手順～土を動かす順序～

危険学プロジェクトが行った「その場処理の深穴埋め」実験の具体的方法を図2に示す。

簡単に述べると、汚染した表土を厚さ数 cm 剥ぎ取って、その場に深く掘った穴に投入し、最後に掘った穴から出た清浄土で穴に蓋をするというものである。この方法によれば、地上の放射線量が下がるだけでなく、地中に埋められた放射性物質（主にセシウム 137）はその性質から、外に出てくることは全くないと言ってよい。また、セシウム 137 の放射能は 30 年で半減し、100 年経てば 1/10 になる。すると、実際の汚染の区域は非常に狭い範囲に縮小される。そのことを実証しようと試みたのがこの除染実験である。

図2に「その場処理の深穴埋め」除染方式の基本的な手順を示しているのので、これに従って、以下に写真や計測値等を使って実際に行った作業手順とその内容を説明する。

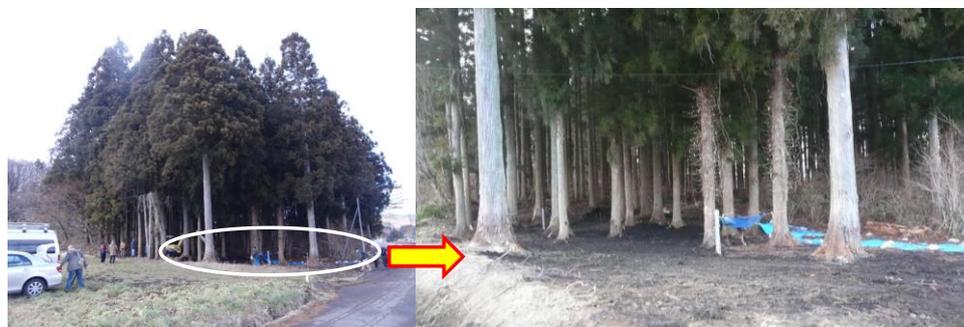
写真 2 実験を行った屋敷林と除染直後の様子

測定は福島県相馬郡飯舘村比曾地区のある屋敷林（いぐね）の一角で、森林の除染実験を兼ねる形で行った（写真2）。すなわち地面（落ち葉や表土）の汚染された部分を十分除

去できるはぎ取り厚を事前測定から求め、実際にその厚み分の除染を施して排出された汚染土をその場に埋設している。実験の規模はおおよそ 300m^2 (～18m 四方) である。

(a) 実験対象の屋敷林(いぐね)

(b) 除染直後の実験現場

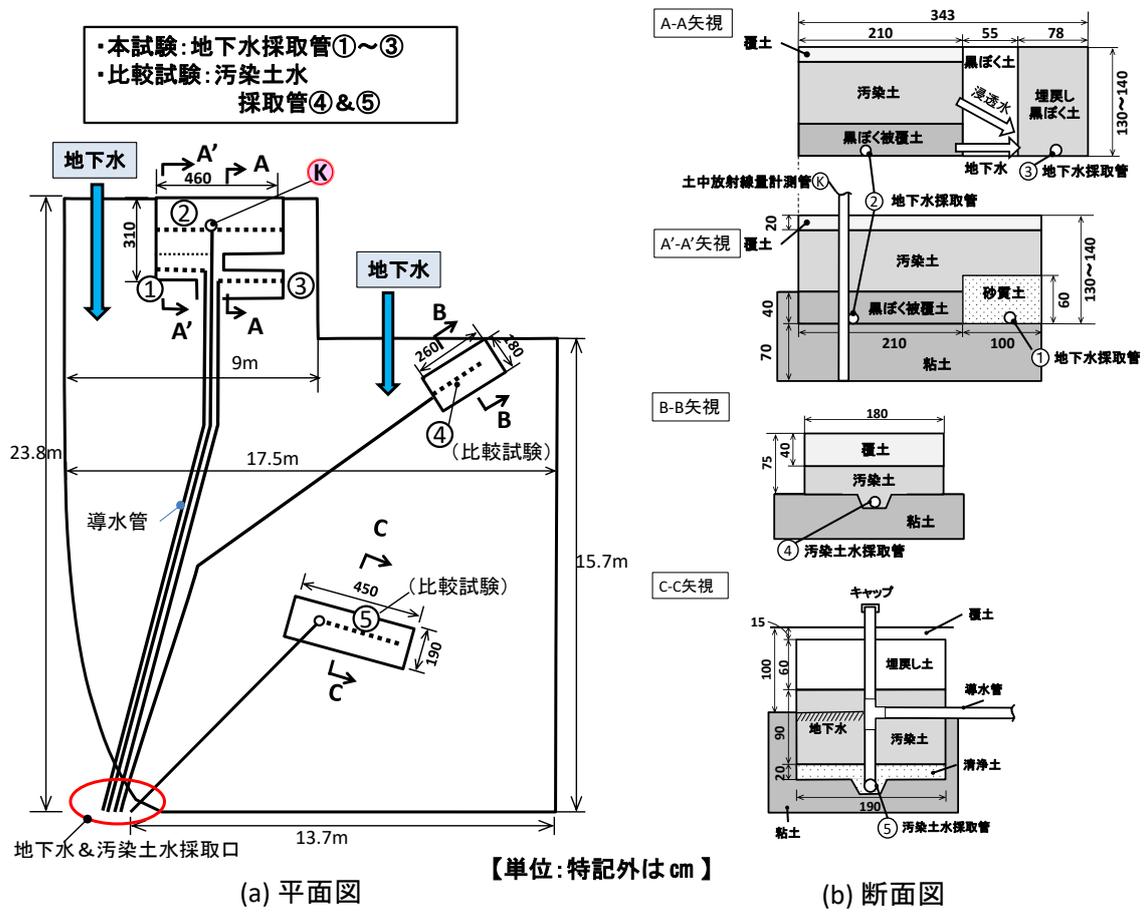
図3 実験場所平面図及び断面図

図 3(a)に、実験場所のレイアウトを示す。

「本試験」は同図上部に示す地下水採取管①～③、「比較試験」は同図右側中段に示す汚染土水採取管④と下部に示す汚染土水採取管⑤で行っている。

「本試験」の地下水採取管①～③は、図 3(b)の「A-A 矢視」「A'-A' 矢視」に示すように、放射能汚染水の土壌による濾過効果を調べるため、飯舘村で一般的な土壌である砂質土壌による被覆(採取管①)、または黒ぼく土による被覆(採取管②&③)を行った。

「比較試験」のうち汚染土水採取管④は、「B-B 矢視」に示すように、土壌による濾過効果が全く期待できない汚染土直下に採取管④を設置した。一方採取管⑤は、「C-C 矢視」に示すように、粘土層中に一種の水槽を作り、汚染土がその水槽に溜まった地下水に常に浸かっている状態にした最下部の位置に採取管⑤を設置した。

汚染土の地中内移動に関する実験は、図 3(a)及び(b)の「A'-A' 矢視」に示すように、地下水採取管②の横に鉛直に設置した塩ビ管「K」の中を、アロカエネルギー補償シンチレーションサーベイメータ TCS-172B を上下に移動させ、空間線量を 10cm 間隔で、深さ 120cm まで計測した。

汚染土を穴埋めする前に、土壤による濾過効果を確認するため、図3(b)のA-A矢視～B-B矢視に示すように地下水採取管①～③を砂質土壤と黒ぼく土で被覆した。

ミニパワーショベルで、汚染土の上を清浄土により厚さ 20~60cm の覆土をした
(図 3(b) A-A 矢視~C-C 矢視)。

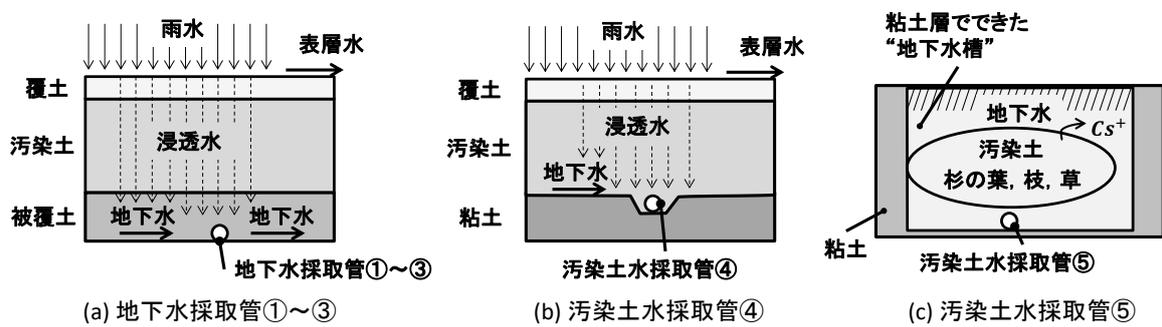
図4 雨水、浸透水、地下水と採取管の位置関係

これらの試験内容を、図 4 に模式的に示す。

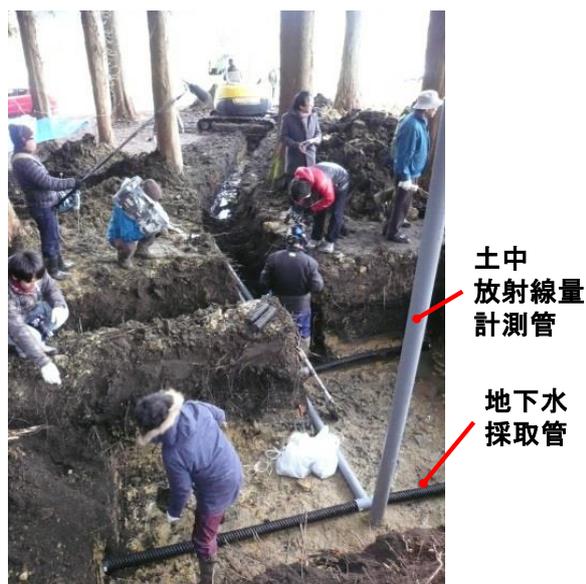
写真3 土中放射線量計測管と地下水採取管敷設作業の様子

ミニパワーショベルで深穴を掘った後、土中の放射線量を計測する鉛直管と地下水採取管①~③及び汚染土水採取管④、⑤を敷設した。写真3に作業の一部を示す。

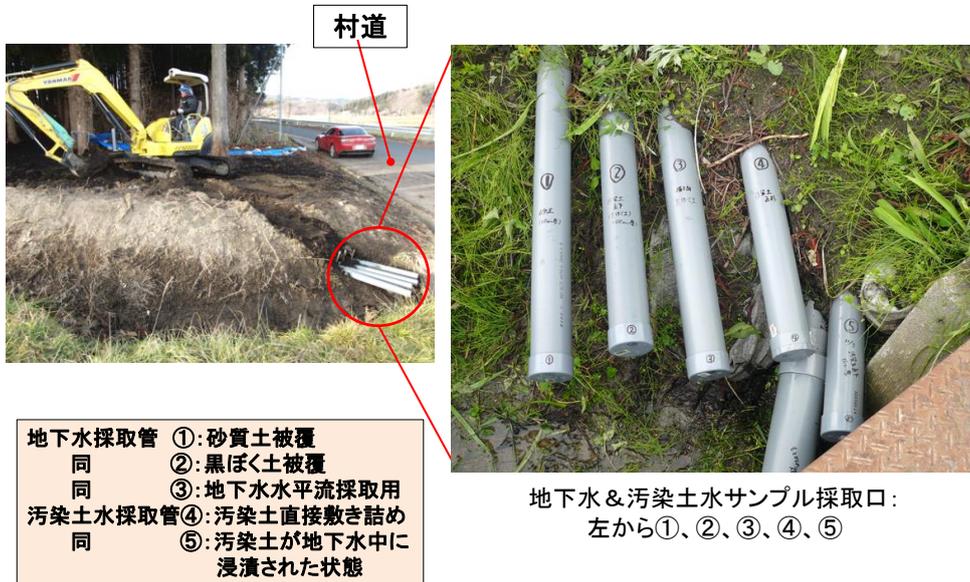
写真4 地下水&汚染土水サンプル採取口

上述の地下水採取管及び汚染水採取管に塩ビ製導水管をつないで1か所に集め、サンプル水を同一箇所でもとめて採取できるようにした（写真4）。

採水は、写真 4 に示すサンプル水採取口から排出される地下水または汚染土水を、採取時期に数時間~数日かけて、約 2 リットル採取した。汚染土水④は設置場所の関係で地下水流が少ないため、時期によっては採取量が十分確保できなかった。

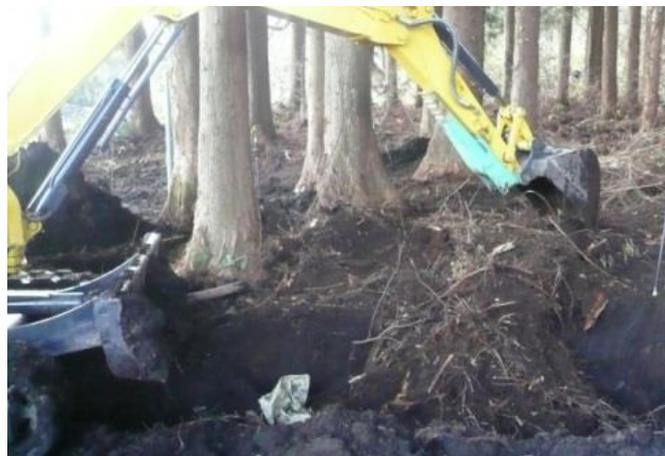
写真5 汚染土の深穴への投棄

ミニパワーショベルで、深穴に汚染土を投棄した（写真5）。

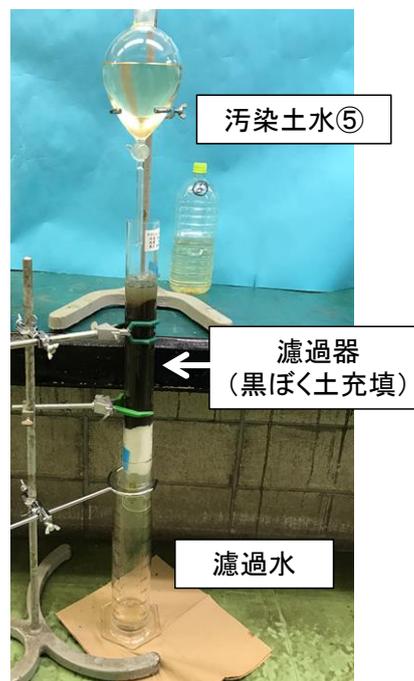
写真 6 汚染土水⑤の黒ぼく土による濾過試験

さらに、写真6に示すように、アクリル製円筒管に黒ぼく土を充填した濾過器を使い、表2に示す条件で原液を濾過したところ、濾過水からセシウムが検出されなくなった。

なお、濾過に使った黒ぼく土は、飯舘村の除染実験を行った同じ場所から採取している。

汚染土水④の場合は、有機物に付着していたセシウムが雨水や地下水に溶け出しても、自身の土壌に吸着されやすく、汚染土水⑤では、汚染土が常に水に浸かっているため土壌に吸着されにくいと考えられる。しかし、写真 6 に示すように、汚染土水⑤を土壌中を通過させてやれば、水中に溶け出したセシウムがその土壌に再吸着される。

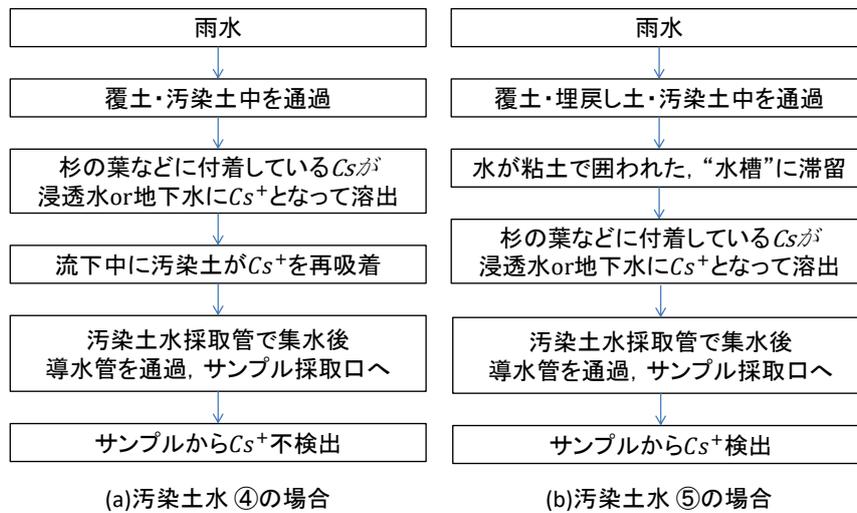
図5 水中へのセシウム溶出と再吸着のプロセス

汚染土は、林床土 15cm を剥ぎ取ったものであり落ち葉などの有機物を有意に含んでいる。セシウム的大部分は土壌鉱物中に取り込まれて固定されているが、一部は有機物に付着した状態である。試験結果から、汚染土水⑤中のセシウムは、後者の有機物に付着していたセシウムが溶け出したことに起因すると考えられる。

これらのことから、地下水採取管①～③のように、汚染土の周囲に適度の厚さの被覆土があれば、汚染土壌を通過中に例え地下水中にセシウムが溶け出したとしても、それが被覆土に再吸着される。このため、実証試験で採取された地下水のいずれにも有意な汚染はなく、地下水の安全性が実証されたといえる。

図 5 に、上述のセシウムの水中への溶出及び土壌への再吸着のプロセスを示す。

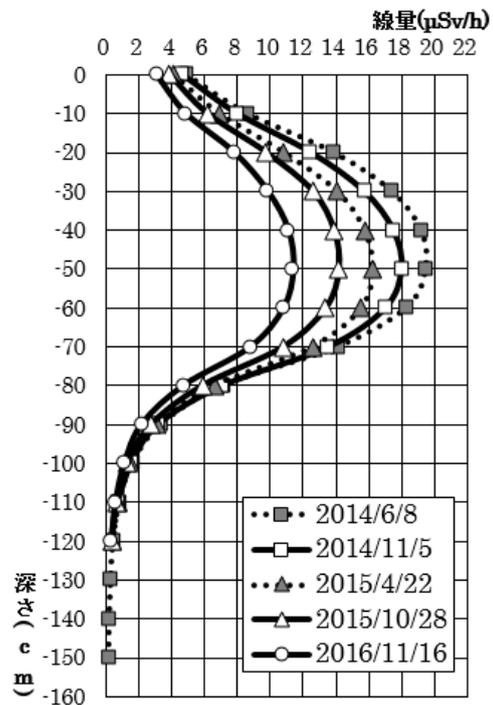
図6 土中放射線量時間変化

汚染土を含む土中の放射線量分布を, 実証実験を開始した2013年11月から2016年11月まで定期的に測定した(図6)。放射能汚染土を深穴埋めした当日と5か月後の2014年4月末にも計測したが, 計測器の固定法に問題があって精度良い計測ができていなかったもので, 図には掲載していない。

放射線量が最も高くなる測定位置は地表からの深さが約54cmであった。これは, 埋設した汚染土の中心位置とほぼ一致している。また, 地表面から深さ20cmまでは覆土部分にあたるので, 地上と汚染土からの放射線の両方の影響を受けた数値になっている。

地表から深さ約54cmのピーク位置から地表面方向へ, あるいは地下方向へほぼ対称な形状で線量が減少しており, 埋設土の汚染がほぼ均一になっていることが推察される。

なお, 地表から約90cmのところは深穴の底になるが, それより深いところでも, 埋設された放射能汚染土からの影響を受けて微量の放射線が計測されている。

さらに、もう一つの実証試験である埋設放射性物質の土中移動についても、図 6&図 7 で示すように、深穴内での移動に限られることがわかった。

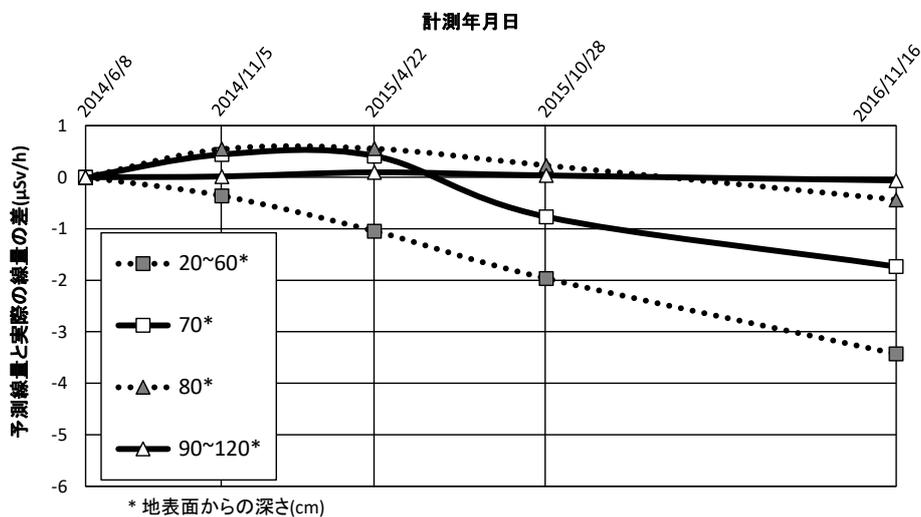
図 7 予測と実際の線量差の時間変化

そこで、厳密さには欠けるが、表3の土中放射線量計測値を、ごく近傍の均一放射線源から得られたものと仮定し、2014年6月8日以降の各計測点の放射線量の減少率を理論減衰率と比較した結果、図7のグラフが得られた。この結果を要約すると以下ようになる。

- ・地表から深さ 20~60cm の放射線量の減少率が一貫して理論減衰率より大きい
- ・深さ 70cm と 80cm では、2014 年 11 月と 2015 年 4 月だけは上層部からのセシウム降下の影響を受けて一旦放射線量の減少率が理論減衰率を下回るが、その後は理論減衰率より大きくなる

・深さ 90～120cm では、放射線の減少率が理論減衰率とほぼ等しくなっている

これは、埋設汚染土、覆土などの埋め戻し土が時間の経過とともに徐々に締め固まり、汚染土集団の重心位置が若干下がったために生じた現象と考えられる。この重心位置の下方移動の影響は、深穴の底約 90cm より深いところの放射線量実測値にも、ごくわずかではあるが及んでいる。
